5.2 ABBAZIA DI SAN PIETRO A CRAPOLLA

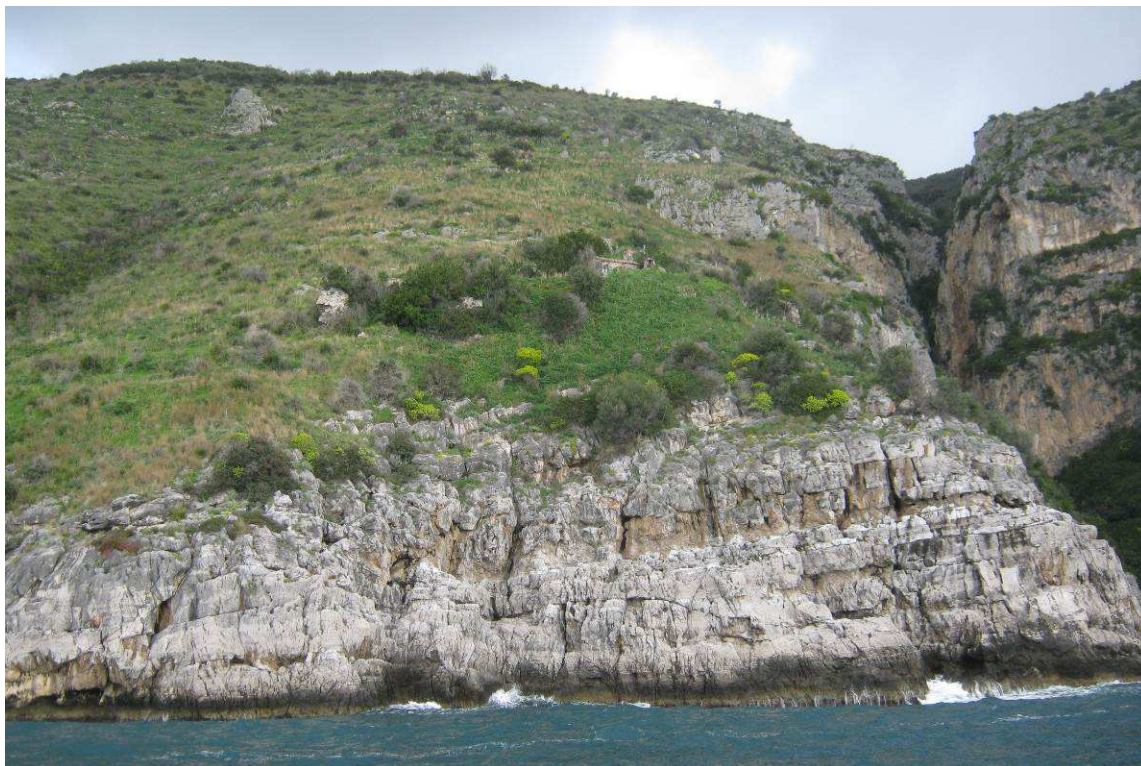
Figura 21 L'Abbazia di San Pietro a Crapolla vista dal mare. Dell'originaria fabbrica a tre navate poco oggi rimane. Ciò emerge in questa foto è una piccola cappella dedicata a San Pietro realizzata nel 1949 (Foto F. Comes 2013)

La conformazione volumetrica dell'intera chiesa viene fortemente alterata nel 1949, quando, maestranze locali, realizzano una piccola cappella dedicata a San Pietro. Nell'occasione, viene aperta una campagna di scavo, voluta dallo stesso Maiuri, allora soprintendente alle antichità della Campania: "A Crapolla hanno finito lo scavo in questa settimana: hanno trovato un'altra colonna intera e un altro frammento: sul pavimento restano le impronte delle basi. L'ipotesi dello Pfister-Mingazzini che quelle colonne vengano dalle ville delle Isole delle Sirene, non mi persuade: sono colonne di piccolo modulo e pare anche di marmo diverso e non credo che la villa maggiore del Gallo lungo avesse o potesse avere tale preziosità: i monaci sapevano raccogliere i marmi delle loro chiese da luoghi anche lontani e colonne di marmo per ville del I secolo non erano usate: nessun esempio se ne ha nelle ville private a Pompei e a Capri nelle ville imperiali di

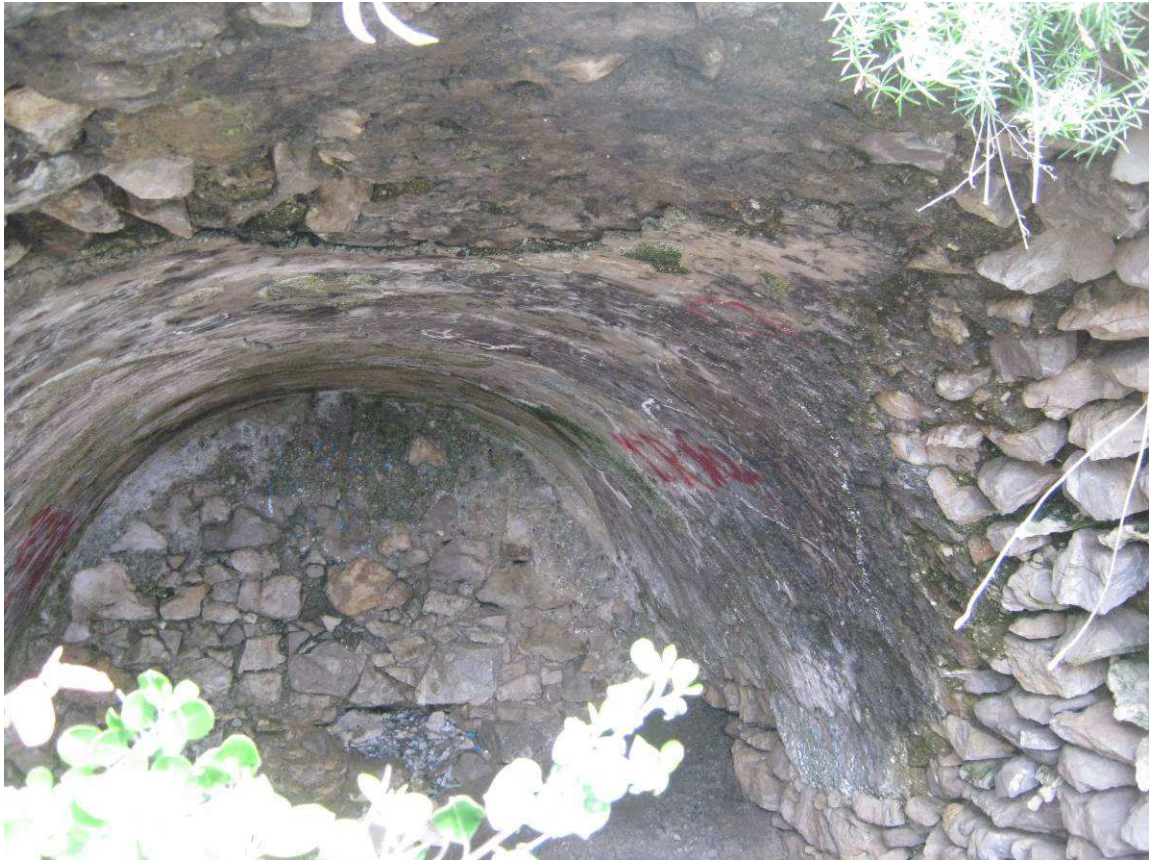
**Figura 23 L'ambiente voltato sotto la zona presbiteriale, i origine probabilmente una cripta
(Foto F. Comes 2013)**

Da sottolineare, infine, la presenza di un secondo ambiente voltato, posto poco al di sotto della già citata cripta e ben visibile dal mare: forse una cisterna o una delle celle originarie della fase prebenedettina del complesso.

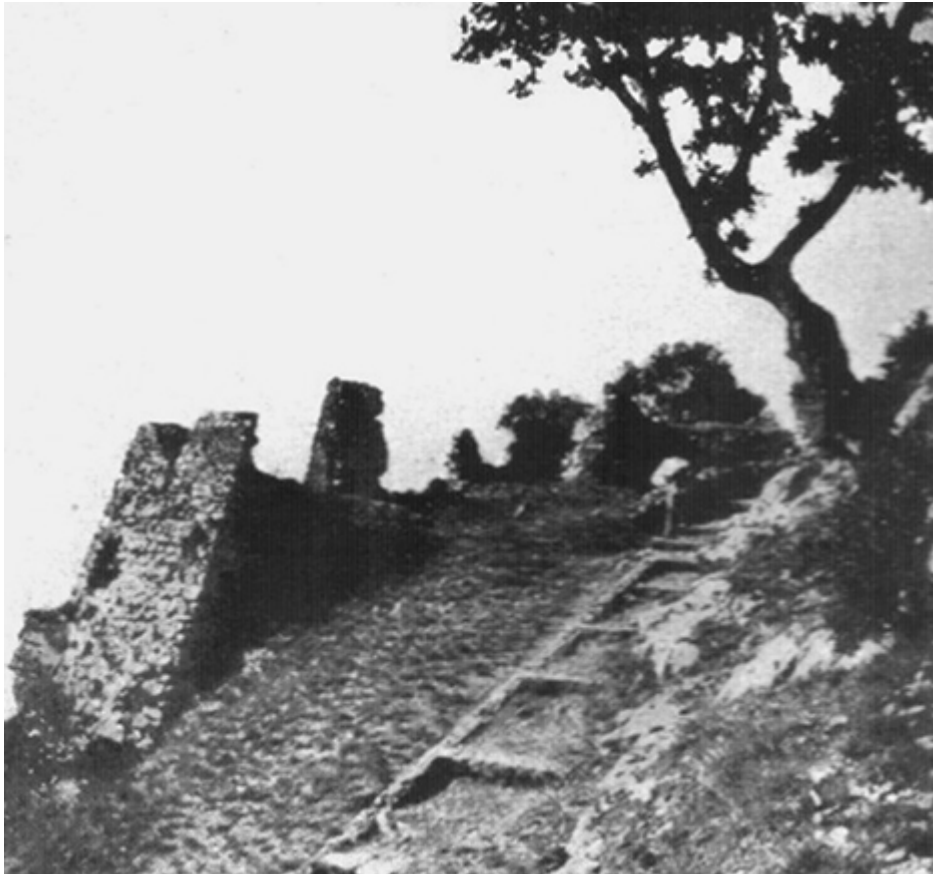
Figura 26 L'abbazia di San Pietro al 1917, in una foto di Riccardo Filangieri

Lo stato di disfacimento del complesso persisterà per tutta la prima metà del Novecento, come testimoniato dagli scritti di Riccardo Filangeri e di Amedeo Maiuri. Quest'ultimo, in particolare, narra di un uso militaresco del sito, quando la stessa abbazia viene trasformata in vedetta¹⁹⁴.

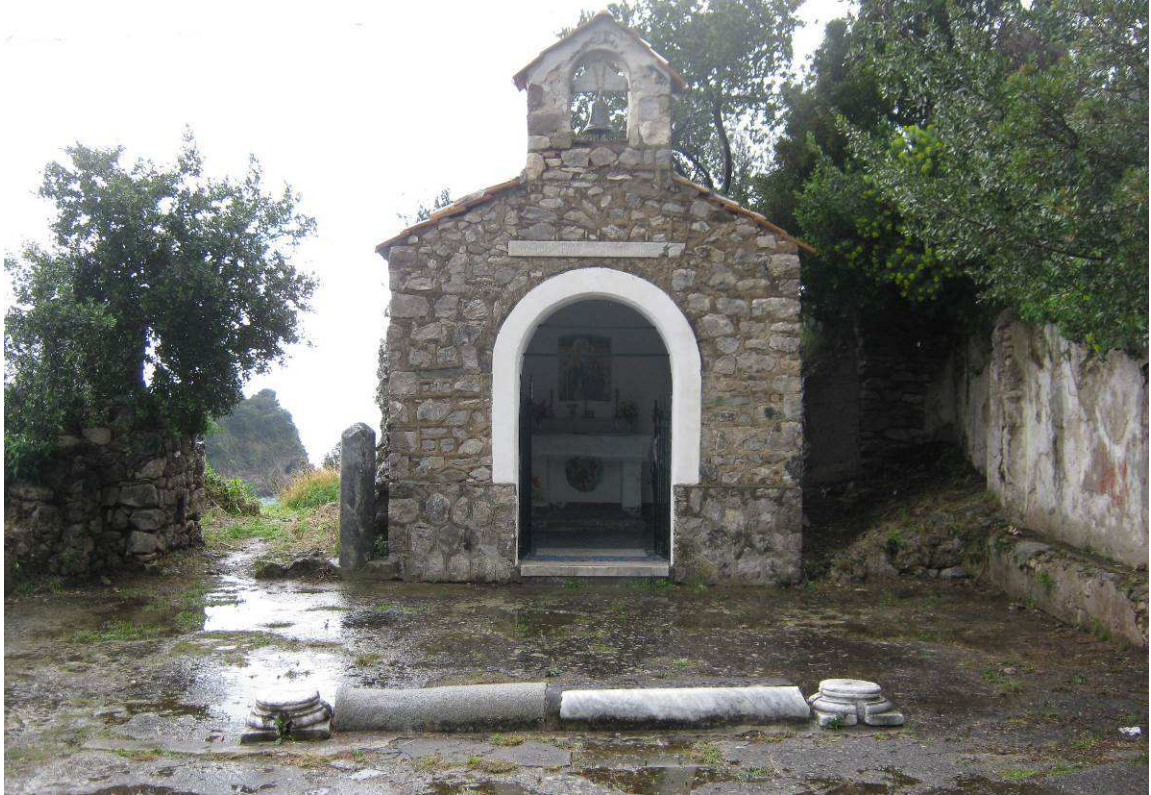
Figura 28 La piccola cappella a piano quadrata dedicata a San Pietro e realizzata da maestranze locali nel 1949 (Foto F. Comes 2013)

La cappelletta si presenta a pianta quadrata, ricoperta da una volta a crociera. Significativo è il largo impiego che viene fatto del materiale di spolio, inglobato nella fabbrica sia all'interno che all'esterno di questa.

La realizzazione della piccola cappella dedicata a San Pietro, oltre a spostare l'asse liturgico da oriente ad occidente, ha completamente alterato le antiche proporzioni e la generale percezione del complesso.

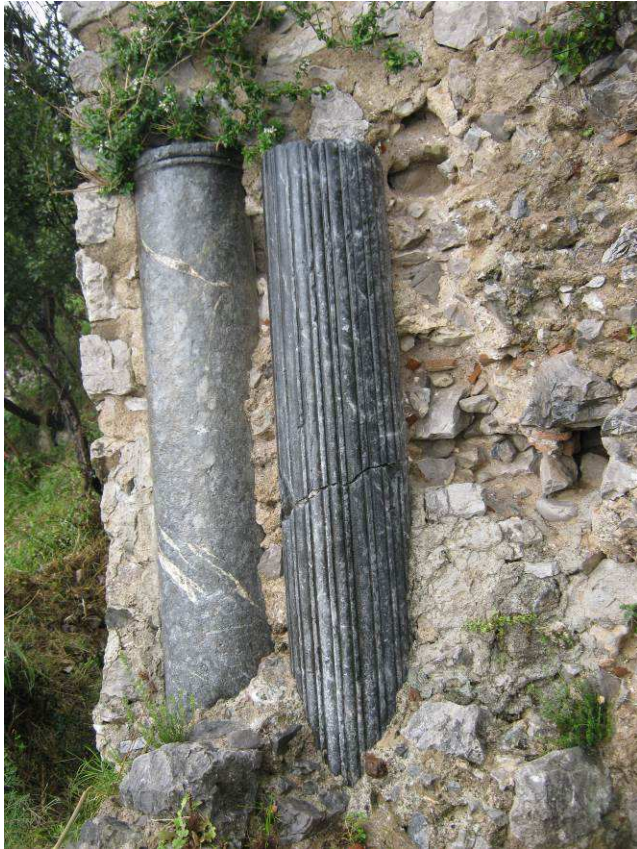
Figura 29 Due delle colonne di reimpiego inglobate nel prospetto a sud della cappella
(Foto F. Comes 2013)

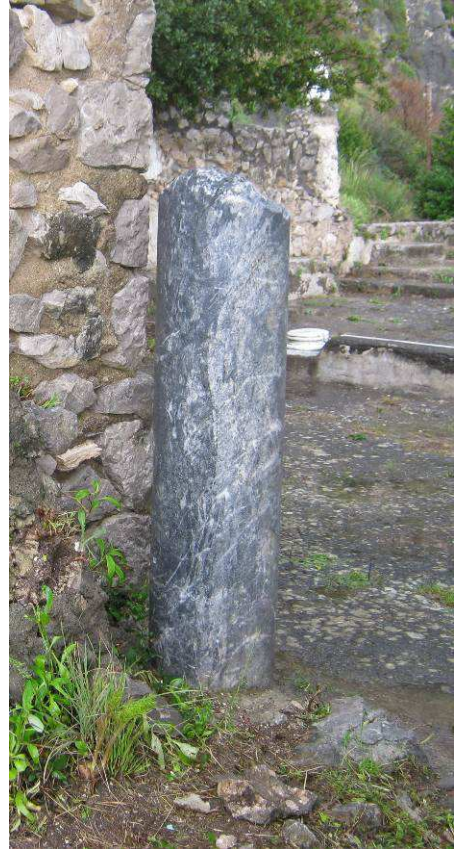
Figura 30 La colonna spezzata posta a contatto con il prospetto sud
(Foto F. Comes 2013)

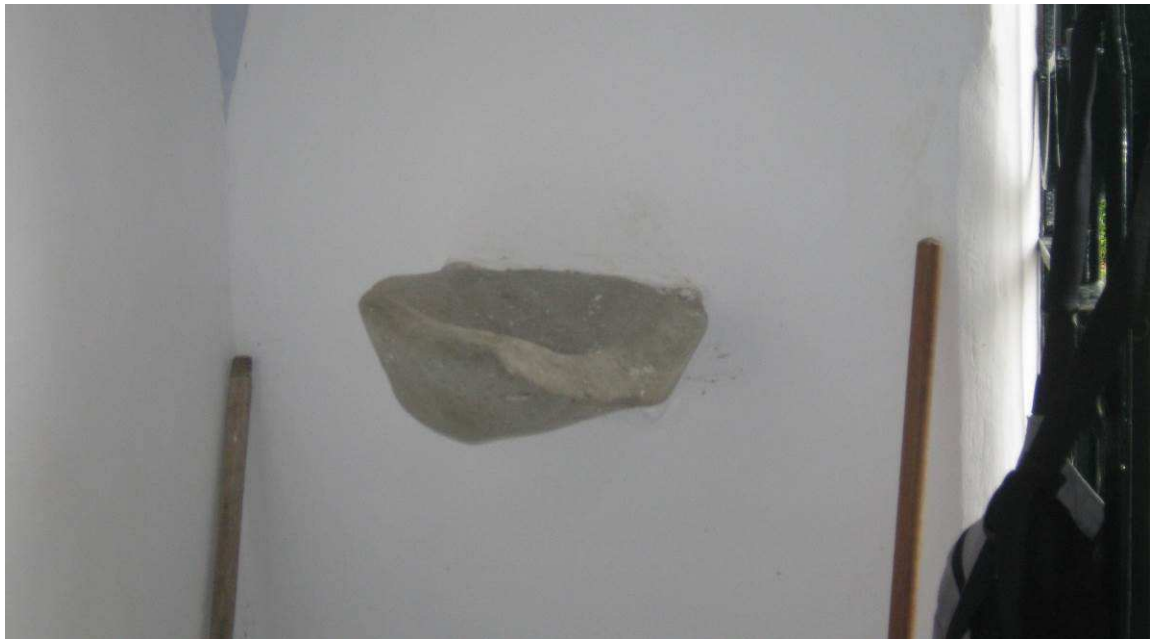
Figura 31 Un elemento di *spolio* impiegato come acquasantiera (Foto F. Comes 2013)

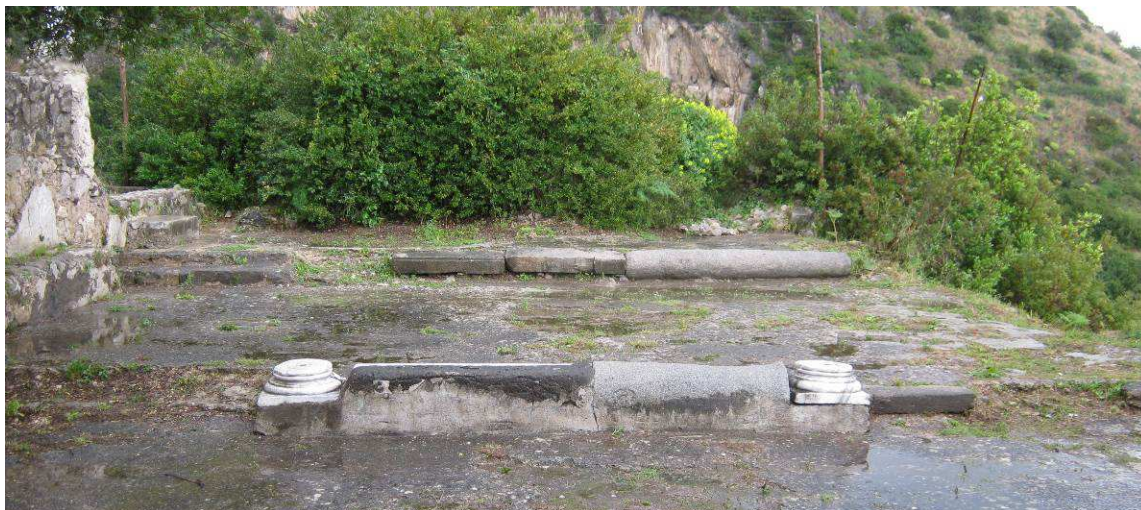
Dell'originaria struttura triabsidata, rimane visibile solo una piccolissima porzione dell'abside centrale, peraltro ricoperta dalla vegetazione infestante, mentre solo sparse *tracce* restano delle due laterali.

Figura 32 Ciò che rimane dell'originaria struttura a tre navate triabsidata. Sul fondo, nascosti tra la vegetazione, i ruderi dell'abside maggiore. Evidente l'impiego recente di materiali di *spolio*
(Foto F. Comes 2013)

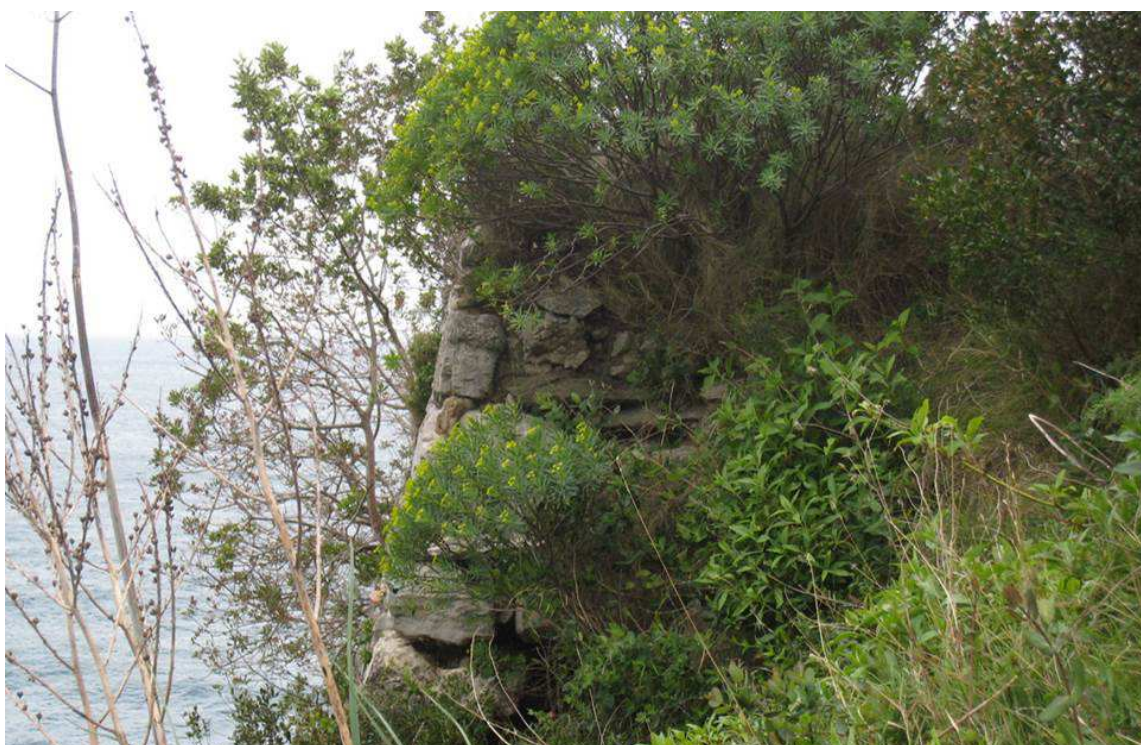
Figura 33 La muratura a scarpa che corregge ciò che resta della zona absidale. Immagine tratta da RUSSO V., «Sull'orlo di un precipizio bagnato dal mare»: un percorso di conoscenza per la conservazione dell'Abbazia di San Pietro a Crapolla» in Casiello S., Russo V., *op., cit.*, p. 75
(Foto F. Comes 2013)

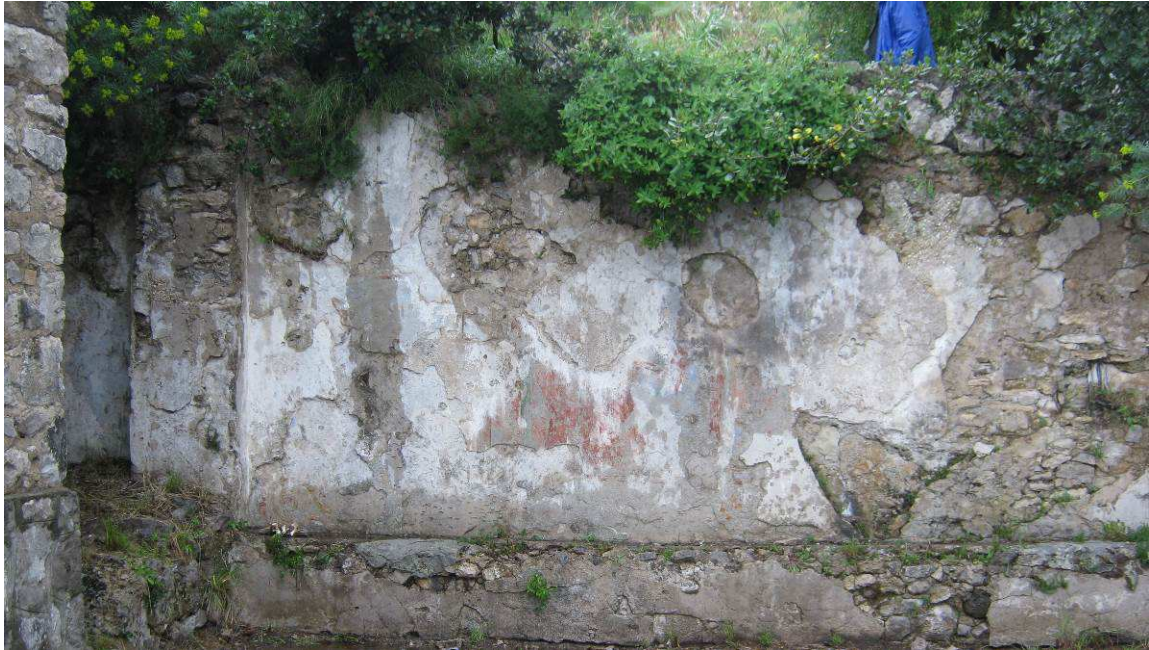
Delle murature perimetrali rimangono solo alcuni lacerti: i più significativi appaiono quelli posti a nord, dove è possibile constatare anche la presenza di alcune tracce d'intonaco parzialmente tinteggiato, ciò che rimane, forse, delle *pitture di Santi Benedettini* indicate dallo Stendardo.

Figura 34 Il muro della chiesa posto a nord. Evidente la presenza di differenti strati di intonaco e di alcune tracce di pitturazione (Foto F. Comes 2013)

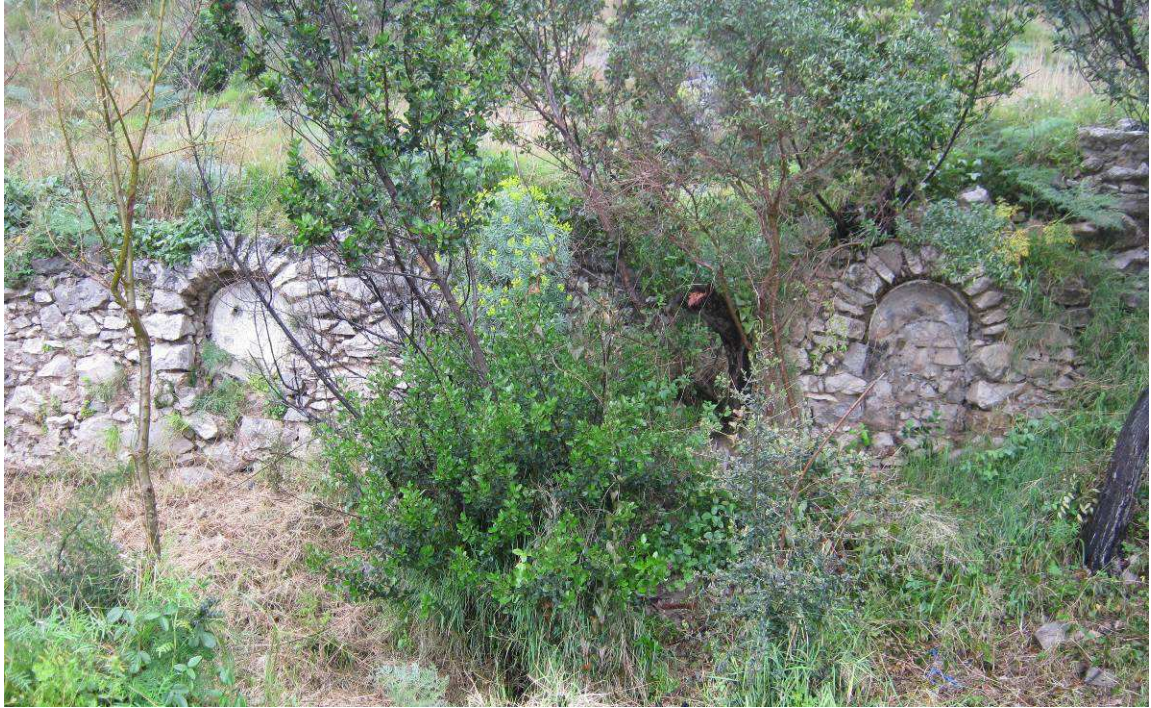
Superato idealmente l'*atrio della porta* si giunge in ciò che resta dell'originario *claustrum* dell'abbazia. Dell'ampio spazio aperto verso il mare, oggi non rimangono che i ruderi delle murature poste a nord ed a sud: lungo la prima, in particolare, è possibile rilevare la presenza di tre nicchie, all'interno di alcune delle quali permangono scarni lacerti di intonaco ricoperti, per brevi tratti, da una sottile pellicola pittorica.

Figura 35 Le nicchie poste lungo il muro a nord del *claustrum*, Evidente la presenza di alcune tracce d’intonaco tinteggiato. Da sottolineare, inoltre, l’uso di conci calcarei più piccoli e regolari a partire dalle imposte degli archi (Foto F. Comes 2013)

I materiali impiegati e le caratteristiche costruttive rinvenute si rivelano in completa sintonia con le altre fabbriche analizzate. Le murature sono, anche in questo caso, realizzate con bozze di pietra calcarea fortemente irregolari, inframmezzati da numerosi elementi in cotto. Una regolarità maggiore, senza tuttavia giungere all'uniformità del concio perfettamente compiuto, è rinvenibile nei pochi elementi curvi superstiti, quali gli archi sormontanti le tre nicchie, e le volte del vano di nord-ovest e dei due ambienti ipogei¹⁹⁹.

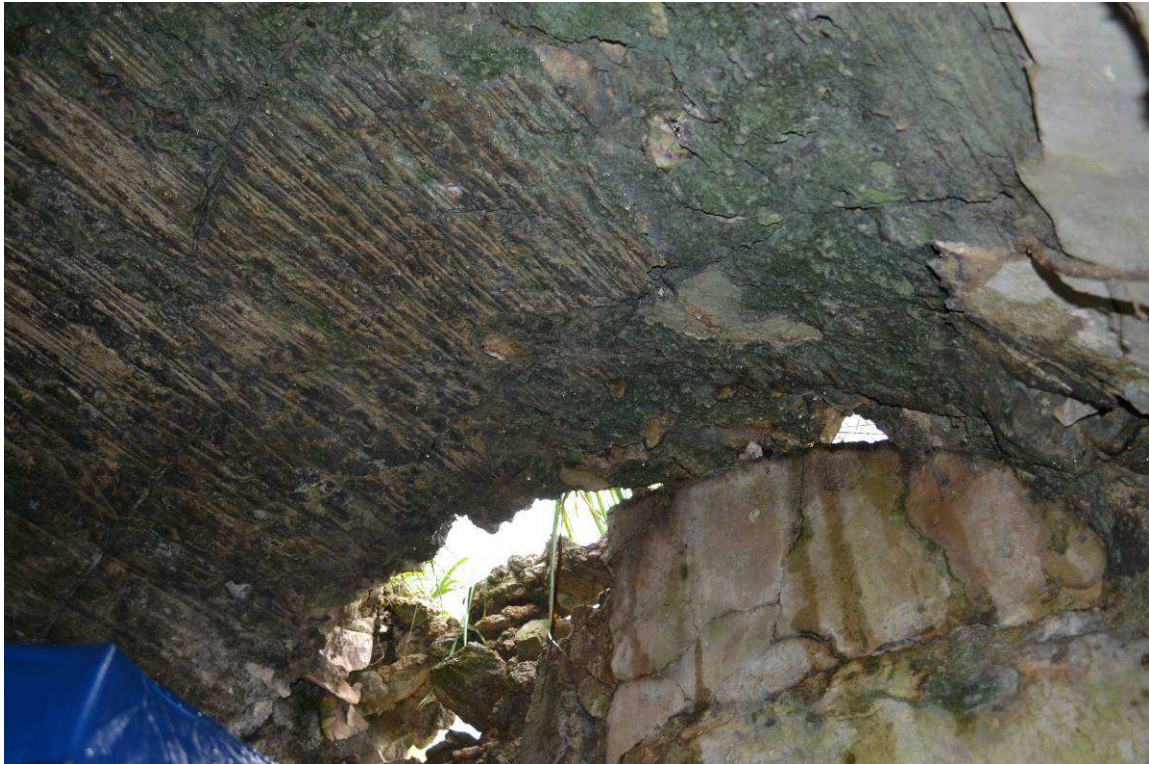
Sul finire della muratura, impostato nell’angolo nord-ovest, sussiste un ambiente a pianta rettangolare, forse una cisterna poi adibita a fienile¹⁹⁷.

“Di particolare interesse, in quest’ultimo, è la tecnica costruttiva palesemente diversa rispetto alle strutture contigue e, soprattutto, la volta a botte di copertura: indipendente dalle murature trasversali, questa presenta con evidenza all’intradosso i segni dell’impronta dell’incannucciata utilizzata quale cassaforma per la realizzazione della volta stessa”¹⁹⁸.

Figura 36 L'interno del locale posto a nord-ovest, in origine probabilmente una cisterna. Particolare è la volta a botte di copertura: questa presenta con evidenza all'intradosso i segni dell'impronta dell'incannucciata utilizzata quale cassaforma per la realizzazione della volta stessa
(Foto F. Comes 2013)
